АКТ ЭКСПЕРТНОГО ИССЛЕДОВАНИЯ №2966/02-19

12 февраля 2019г. в ООО «Центр судебных экспертиз» обратился представитель САК «Энергогарант» с заявлением провести исследование об определении причины выхода из строя двигателя транспортного средства Suzuki SX-4 VIN TSM , гос рег знак ;.

Объектом экспертизы в данном случае является Suzuki SX-4 VIN

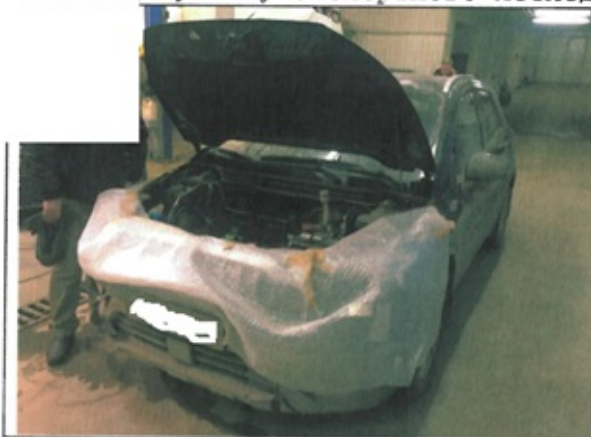
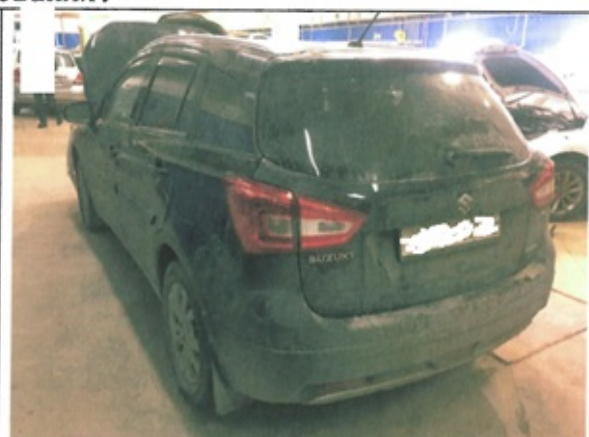
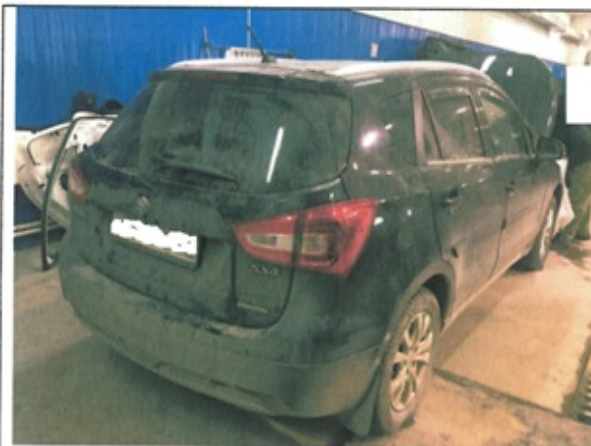
Автомобиль Suzuki предоставлен на исследование специалисту 14.02.2019 года, в 11-00, на территории сервисного центра ООО «Кузов Сервис», г.Казань, ул.Гвардейская д.54, с частично разобранным двигателем (фото 1-6).

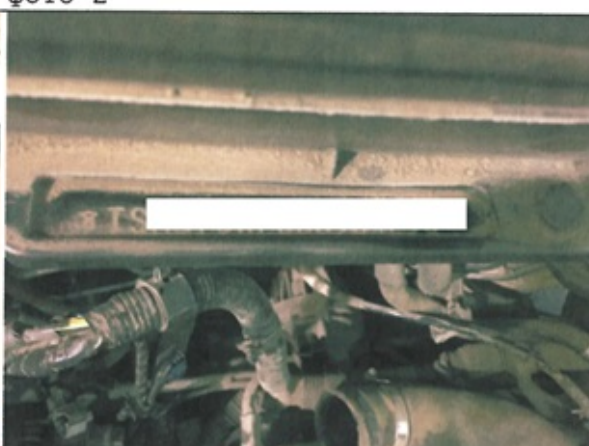
Фото 4

В ходе осмотра установлено, что идентификационное обозначение совпадает с записями в паспорте транспортного средства Suzuki (фото 4). Пробег на момент осмотра составил 37881 км (фото 5). Пробег на мо-

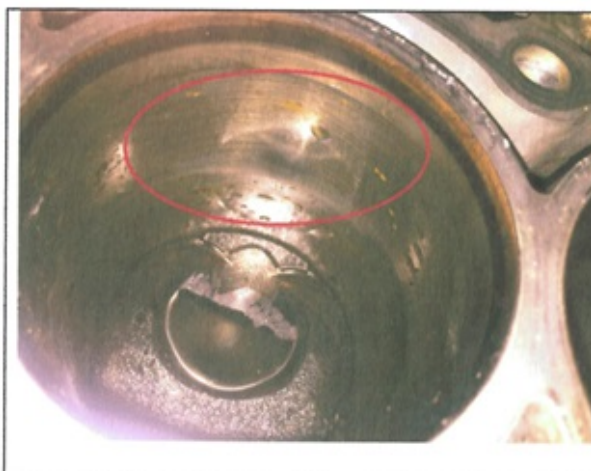
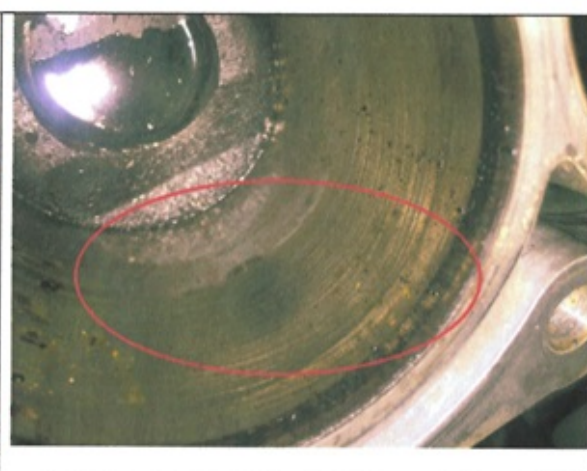
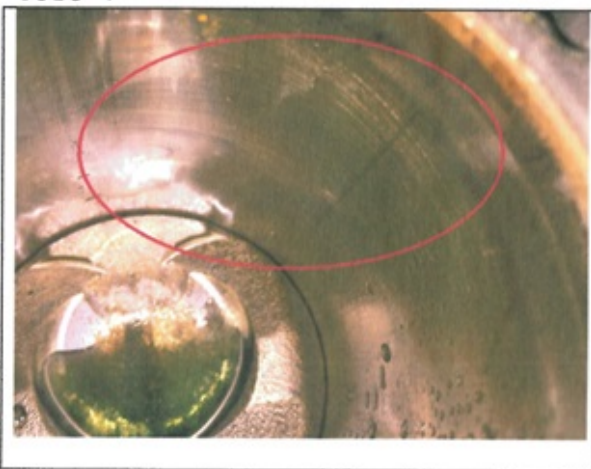
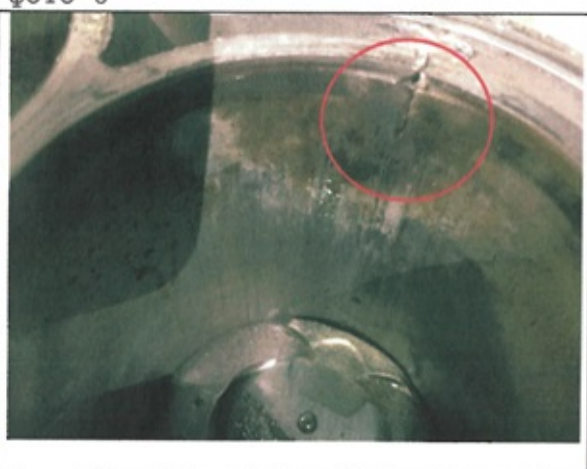
- В цилиндрах с 1^{го} по 4^{ый} на рабочих поверхностях шатунов имеются загары поверхностей
- Гильза 4^{го} цилиндра имеет трещину от верхнего края вертикально вниз
- приокрепителем вилки вентилятора охл. ВВС обр. (шпатель)
- расширительный бачок системы охлаждения имеет трещину снизу "под горло" шлангов.

Образование трещины на поверхности гильзы 4-го цилиндра характерно для нарушения в работе системы охлаждения. В результате чрезмерного нагрева в гильзах появляются микротрещины, которые под действием температуры и ударных нагрузок привели к физическому разрушению гильзы, что в конечном итоге вызовет потерю работоспособности цилиндро-поршневой группы и двигателя в целом.

Образование задиров в цилиндро-поршневой группе с образованием вертикальной трещины в верхней части гильзы четвертого цилиндра характерно для длительной работы двигателя в режиме превышения диапазона допустимых температур, на основании чего можно заключить, что повреждения двигателя внутреннего сгорания автомобиля Suzuki SX-4 гос рег знак связаны с нарушением правил эксплуатации автомобиля.

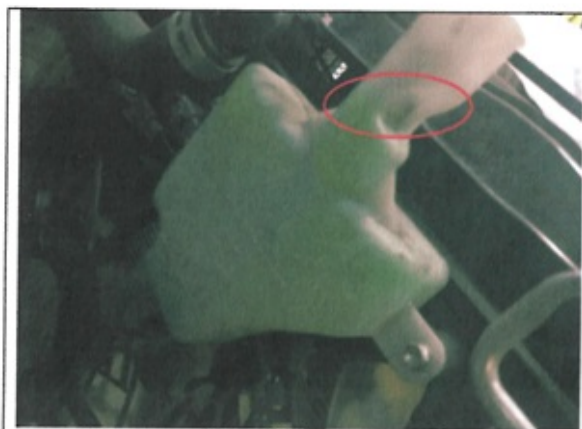
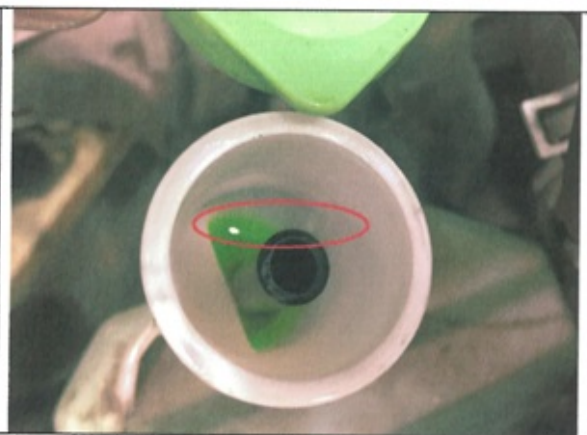
Уровень охлаждающей жидкости в расширительном бачке превышает отметку «max» и находится в средней части заливной горловины (фото 11,12)

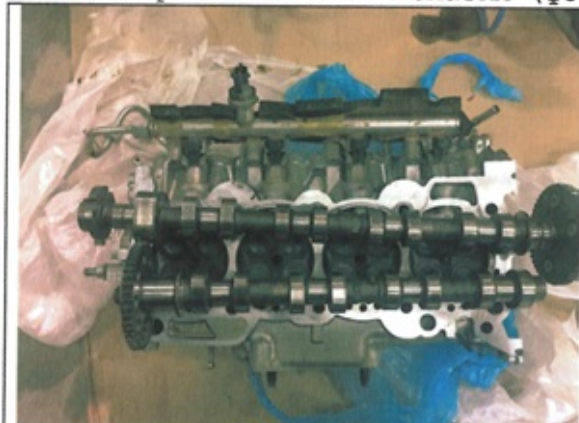
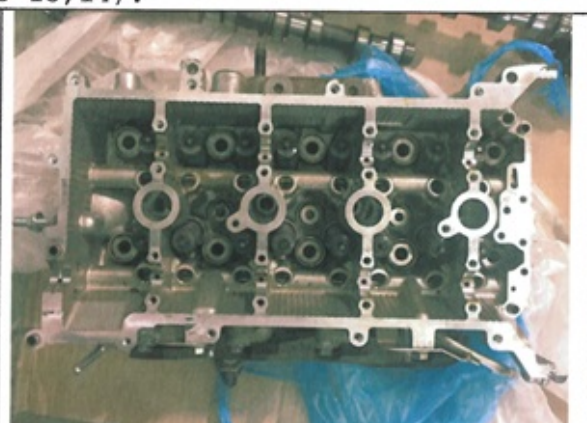
На парах трения газораспределительных валов отсутствуют: задиры, следы побежалости и масляного голодания, что свидетельствует о нормальной работе системы смазки (фото 13,14).

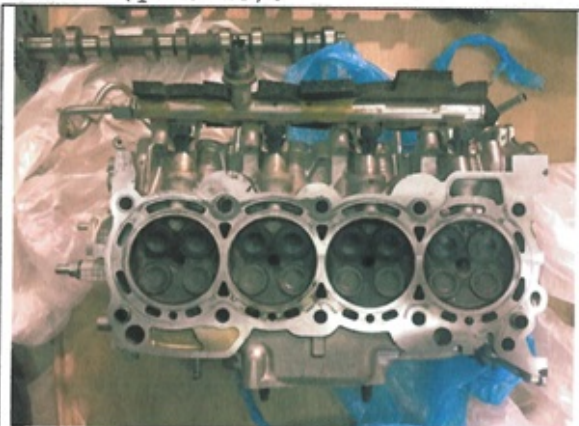
Фото 15

На рабочих поверхностях клапанов впускных и выпускных следы механических повреждений отсутствуют, клапана имеют рабочий равномерный нагар, что свидетельствует о нормальной работе системы газораспределения (фото 15).

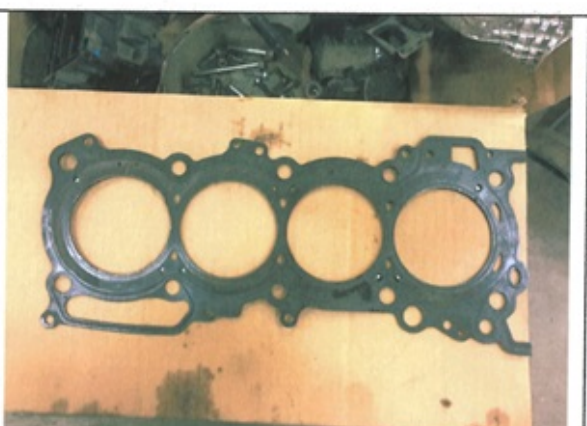
фото 16

На прокладке ГЦБ повреждения отсутствуют (фото 16).

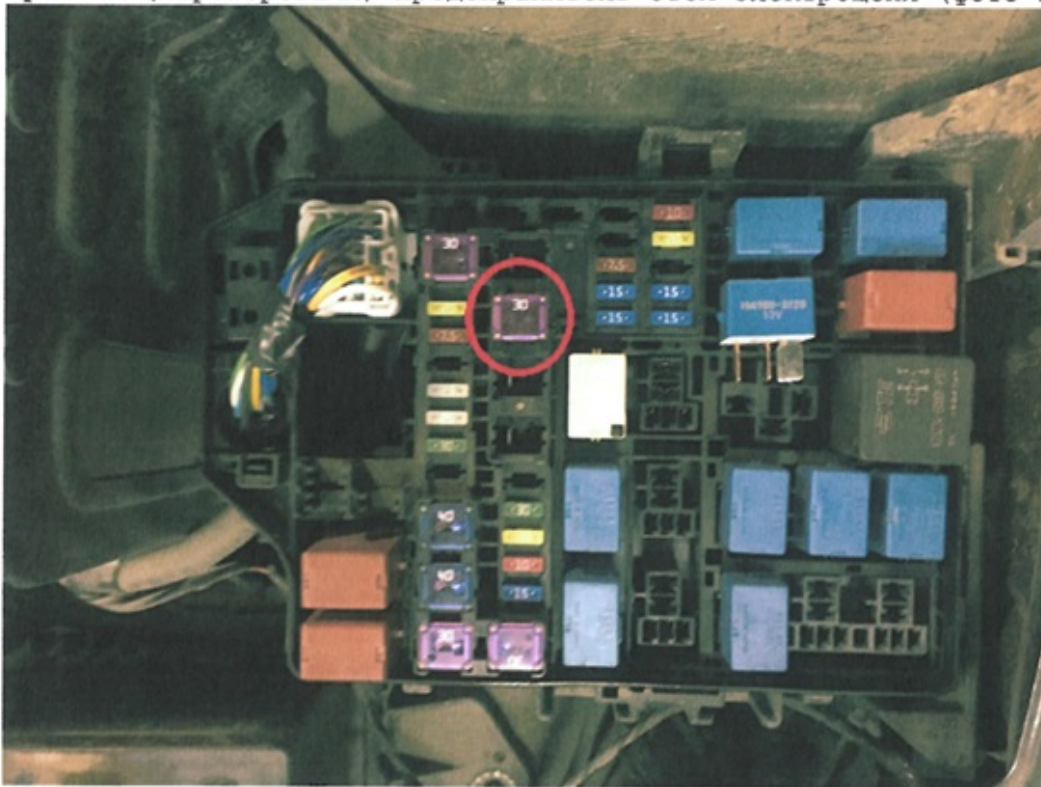
Фото 17

При проверке работоспособности электроклапана охлаждения двигателя внутреннего сгорания (далее по тексту ДВС) выявлен неисправный (перегоревший) предохранитель этой электроцепи (фото 17).

На основании проведенного исследования можно заключить, что в ДВС а/м Сузуки SX-4 г/н VIN _____ имеются повреждения цилиндро-поршневой группы двигателя внутреннего сгорания, которые являются следствием нарушения работы системы охлаждения ДВС по причине выхода из строя предохранителя в цепи электроклапанов охлаждения ДВС.

При замене предохранителя на исправный и подаче напряжения в управляющую цепь реле в монтажном блоке - электроклапаны охлаждения ДВС запускались и работали, что зафиксировано видеосъемкой (файл IMG_2105.MOV в приложении к настоящему Акту).

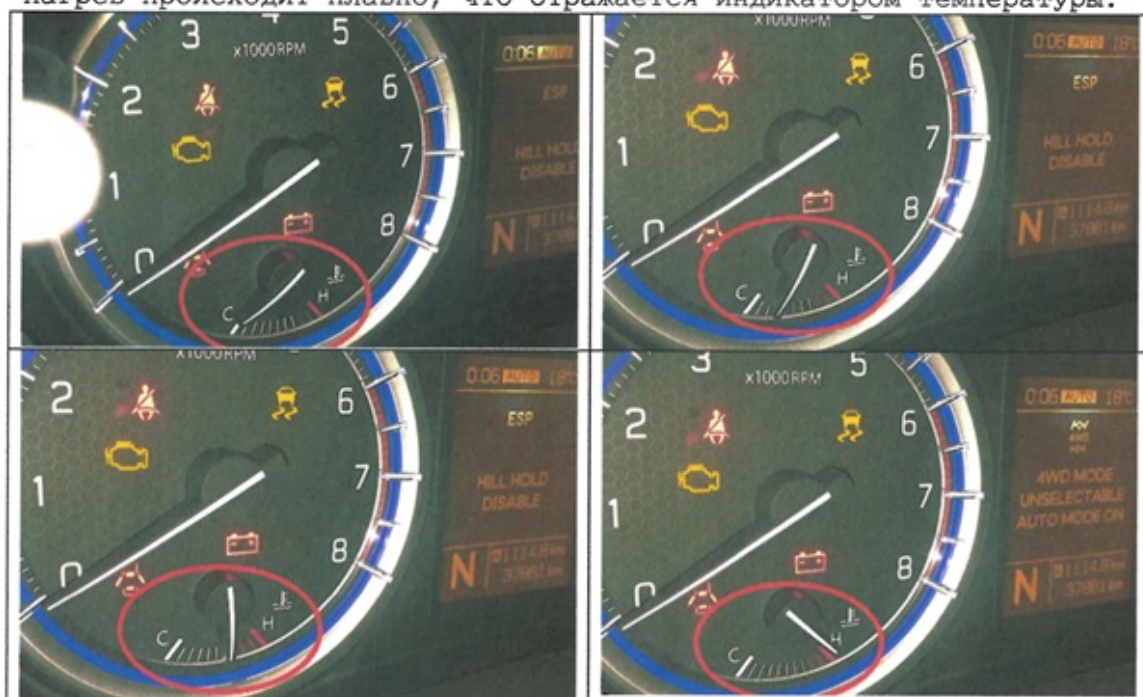
Фото 18-21

На щитке приборов исследуемого автомобиля имеется индикатор температуры охлаждающей жидкости ДВС со стрелочным отображением. В ходе проверки установлено, что датчик находится в работоспособном состоянии (фото 18-21 и видео файл в приложении).
