**ООО «Бюро судебных и правовых экспертиз»**

**АКТ ЭКСПЕРТНОГО ИССЛЕДОВАНИЯ N 123/44**

В ООО «Бюро судебных и правовых экспертиз» от Р.П. поступило заявление с просьбой провести исследование по ДВС автомобиля Сузуки СХ-4.

Имеет ДВС представленного для исследования автомобиля Сузуки СХ-4, неисправности (дефекты). Если имеется, то в чем состоит неисправность, связано ли ее возникновение с нарушением условий эксплуатации ТС.

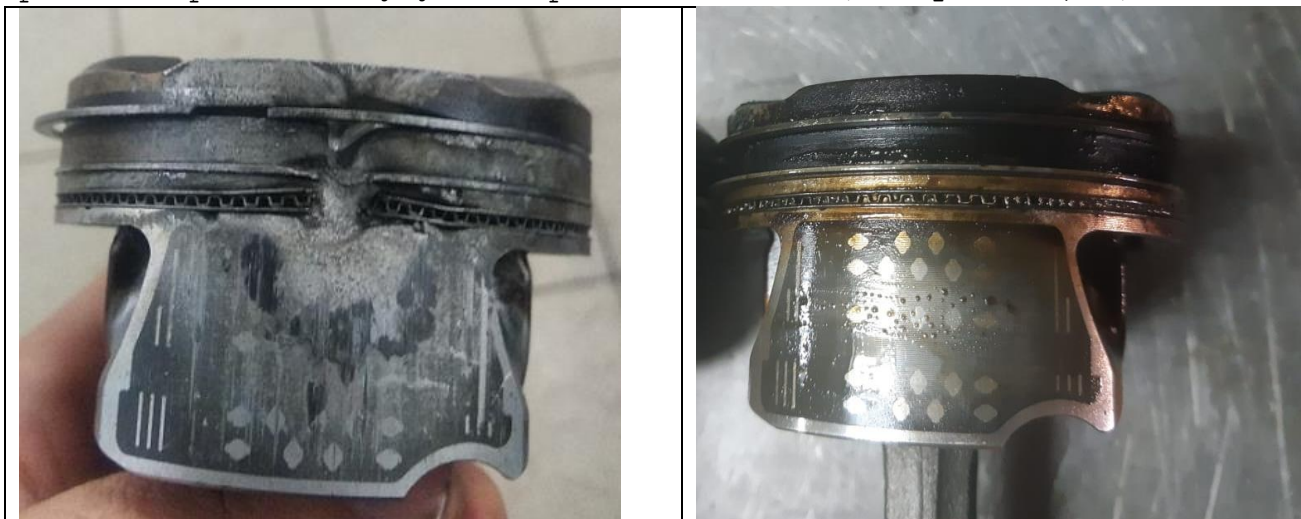
- поршень 4-го цилиндра имеет оплавление днище поршня и на жаровом поясе перемычки поршней также имеют следы оплавления. Среднее и маслосъемное поршневые кольца находятся в зажатом положении. На юбке поршня только на нагруженной стороне имеются следы задира (см. фото 3,7). На ненагруженной стороне юбка следов задира не имеет (см. фото 4);

Фото 3. Поршень 4-го цилиндра с нагруженной стороны

- оплавление днища и жарового пояса поршня 4-го цилиндра с повреждением маслосъемного кольца;
- трещина гильзы цилиндра со сквозным прожогом в верхней части цилиндра.

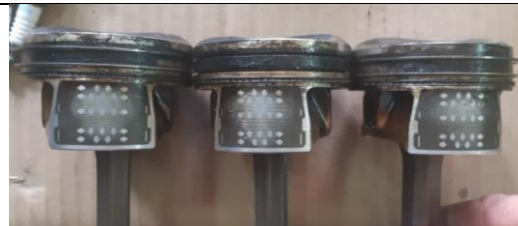
- поршня с 1-го по 3-ий цилиндр повреждений не имеют (см. фото 5,6);

Фото 5. Вид на поршня с нагруженной стороны

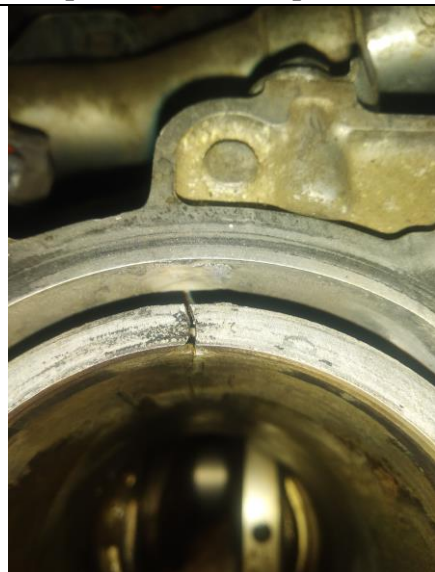
- гильза 4-го цилиндра имеет повреждения в виде трещины материала и сквозного прогара в верхней части гильзы (см. фото 8,9,10);

Фото 8. Вид на разрушение гильзы с наружной стороны

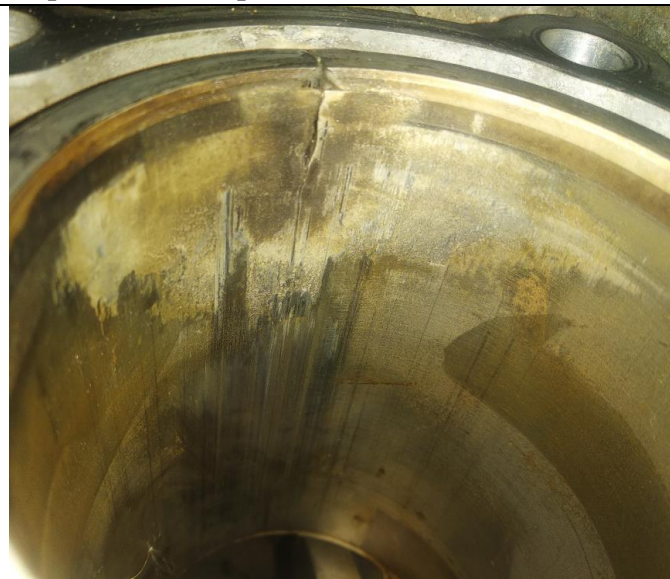
Фото 9.10. Вид на характер повреждения гильзы 4-го цилиндра

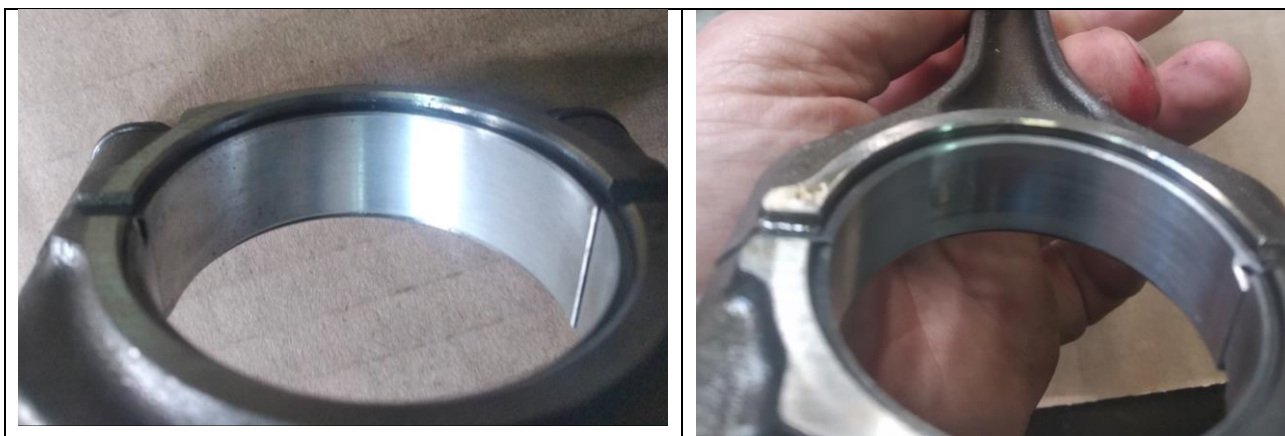
- рабочая поверхность шатунных вкладышей гладкая, следов работы в режиме полусухого трения не имеет (см. фото 11,12).

Фото 11.12. Вид на шатунные вкладыши

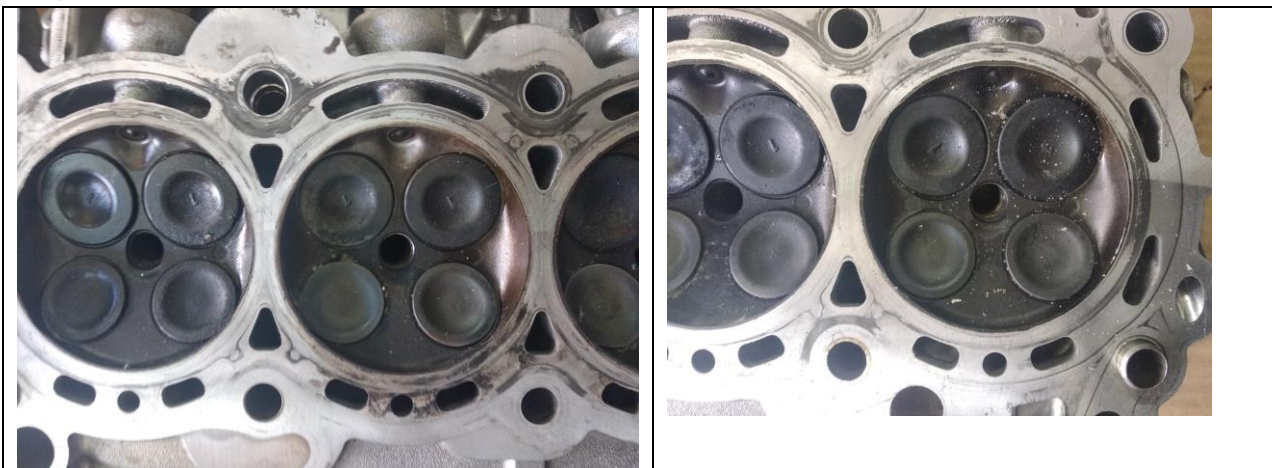
Далее к осмотру была представлена ГБЦ. На представленном к осмотру автомобиле установлена алюминиевая, монолитная головка, имеющая по 4-е клапана на каждый цилиндр. Привалочная поверхность следов прорыва газов не имеет. Затем, при помощи поверочной линейки и набора плоских щупов, была проверена плоскостность привалочной поверхности ГБЦ. Результаты измерения указывают на

отсутствие коробления, щуп толщиной 0,25 мм не проходит между линейкой и плоскостью ГБЦ (см. фото 13,14). Прокладка под ГБЦ применяется стальная. Следов прорыва газов привалочная поверхность не имеет. По месту расположения трещины стенки четвертого цилиндра на прокладке располагается трещина (см. фото 16).

Фото 13.14. Вид на рабочую поверхность и камеру сгорания ГБЦ

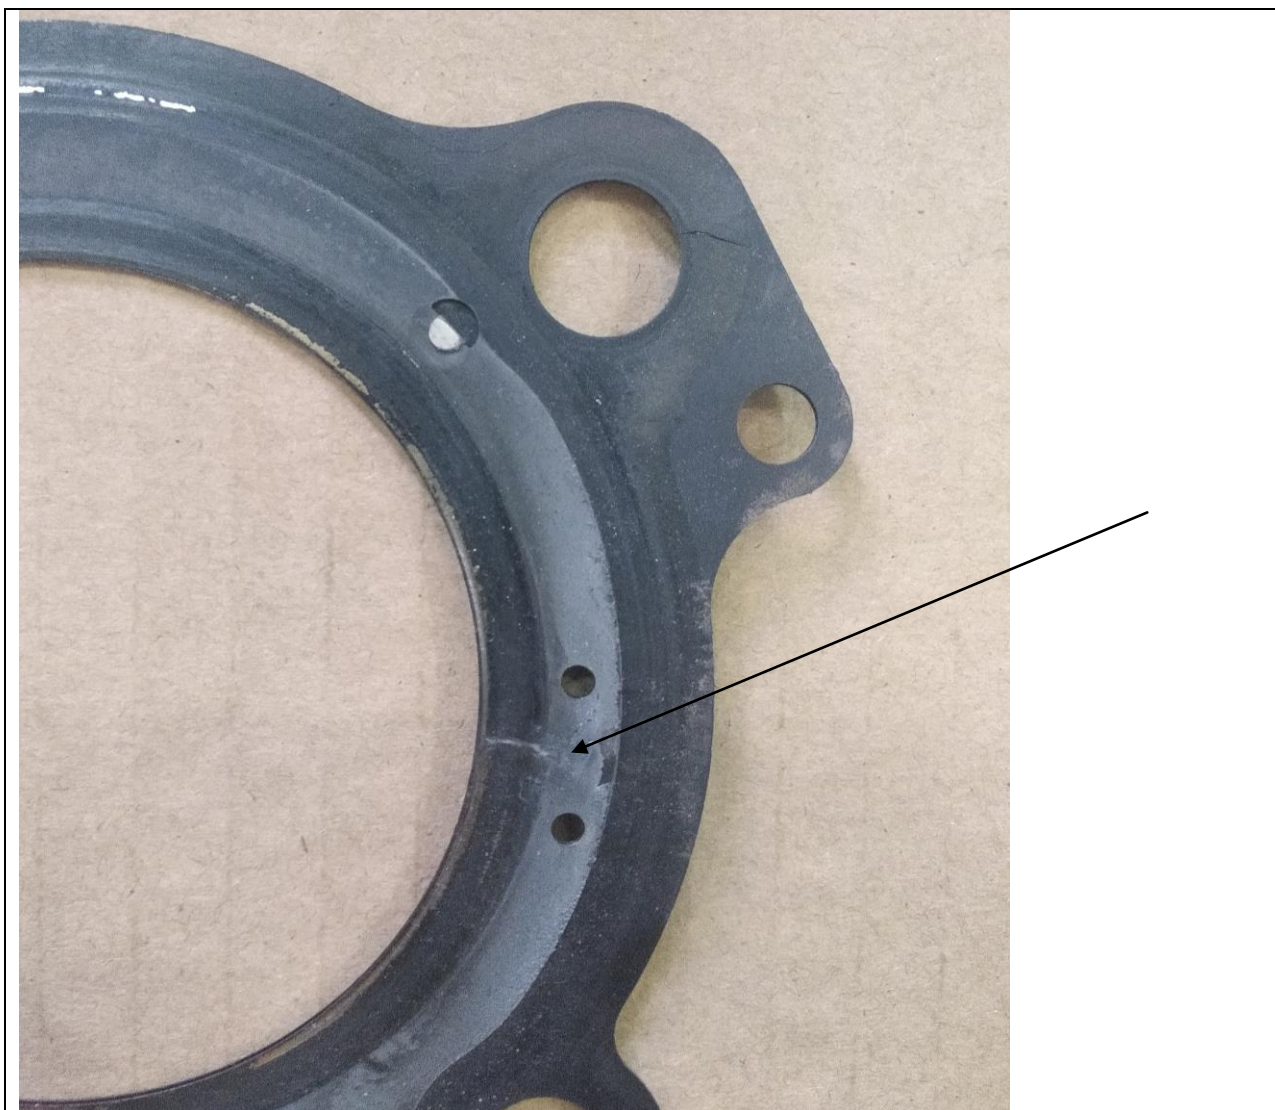
Фото 16. Вид на место повреждения прокладки ГБЦ

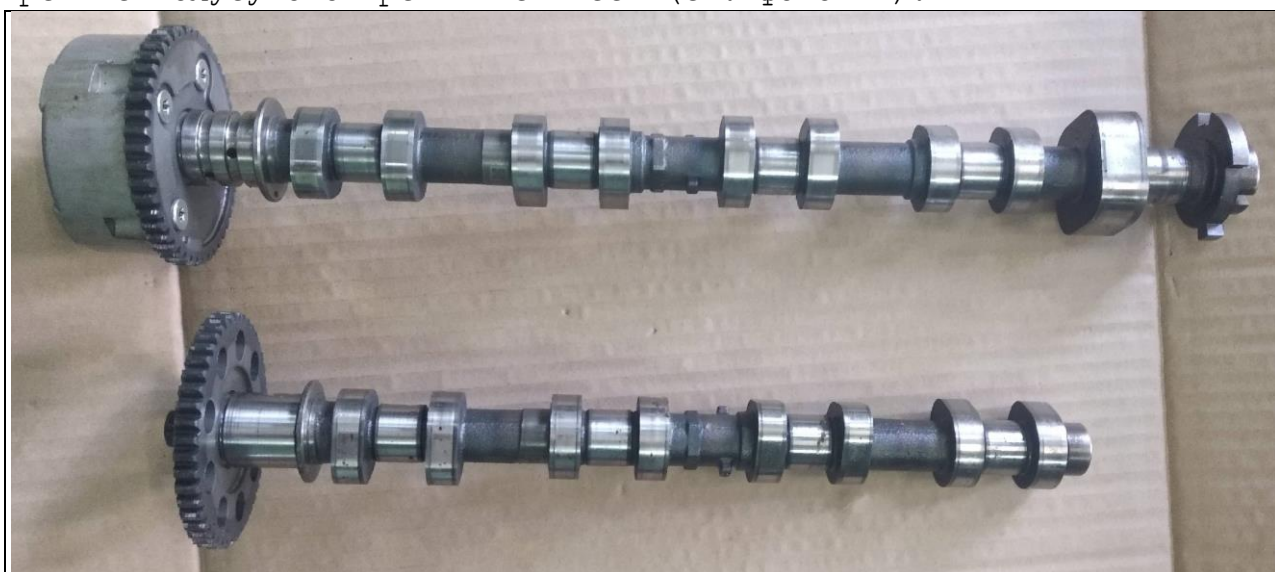
Затем были осмотрены распределительные валы. Рабочая поверхность опорных шеек и кулачков гладкая, следов работы в режиме полусухого трения не имеет (см. фото 17).

Фото 17. Вид на распределительные валы

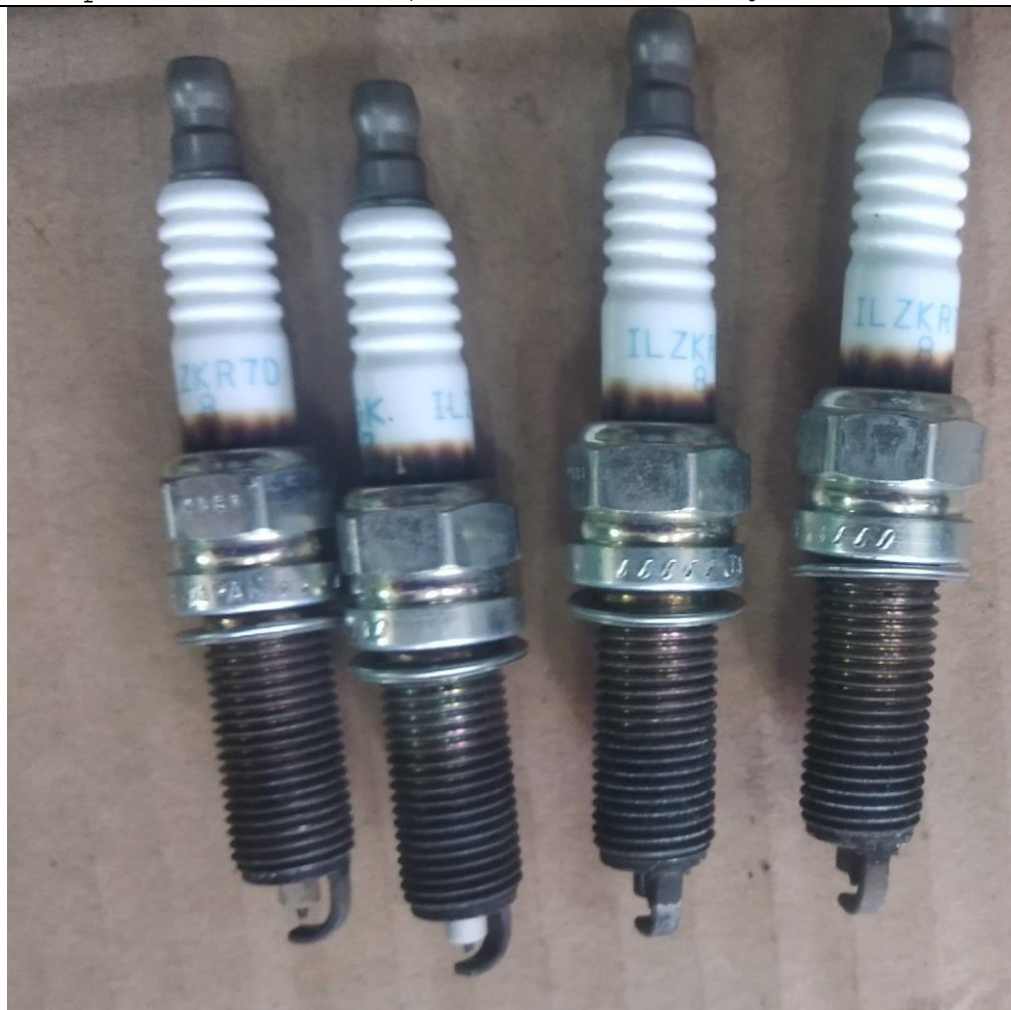
Затем к осмотру были представлены свечи зажигания. Маркировка представленных свечей: ILZKR7D NGK made in Japan (см. фото 18,19,20). Светло-серый нагар на свечах указывает на отсутствие сбоя в работе горения топливовоздушной смеси. Искровой зазор составил 0.8 мм, что является допустимым значением.

Фото 18. Вид на свечи зажигания

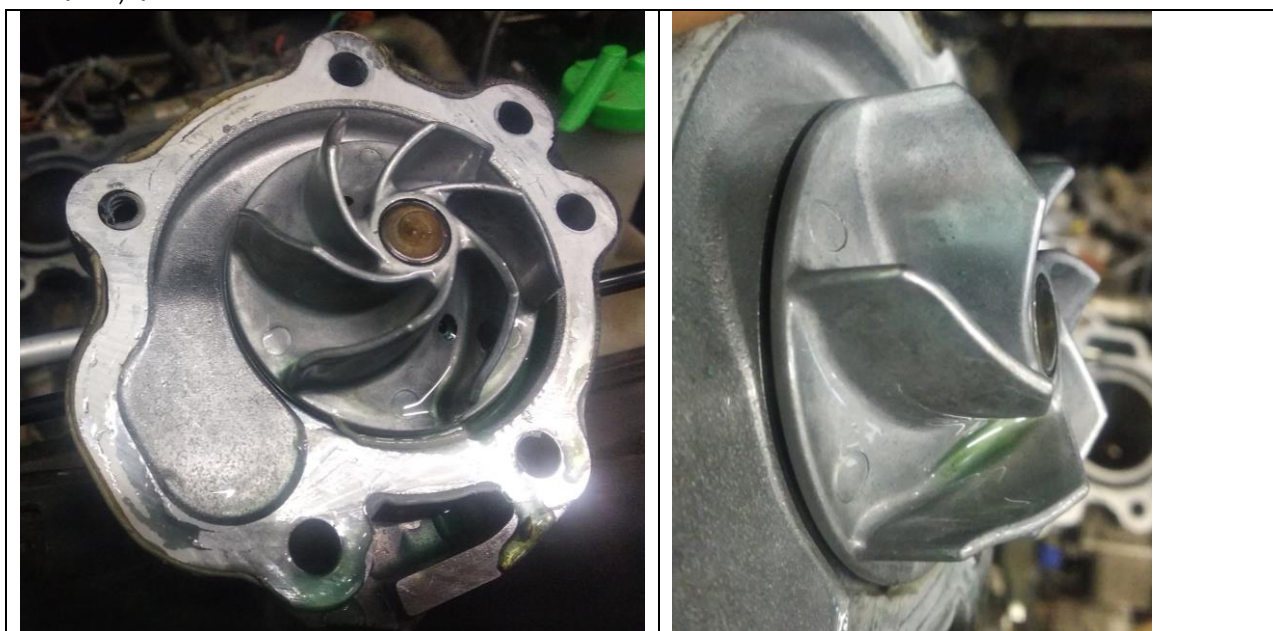
Затем был демонтирован водяной насос. Следов течи охлаждающей жидкости через дренажное отверстие нет. Крыльчатка жестко сидит на посадочном месте, следов проворота не имеет. Лопасти крыльчатки следов кавитации жидкости не имеет (см. фото 21.22).

Фото 21.21. Вид на крыльчатку водяного насоса

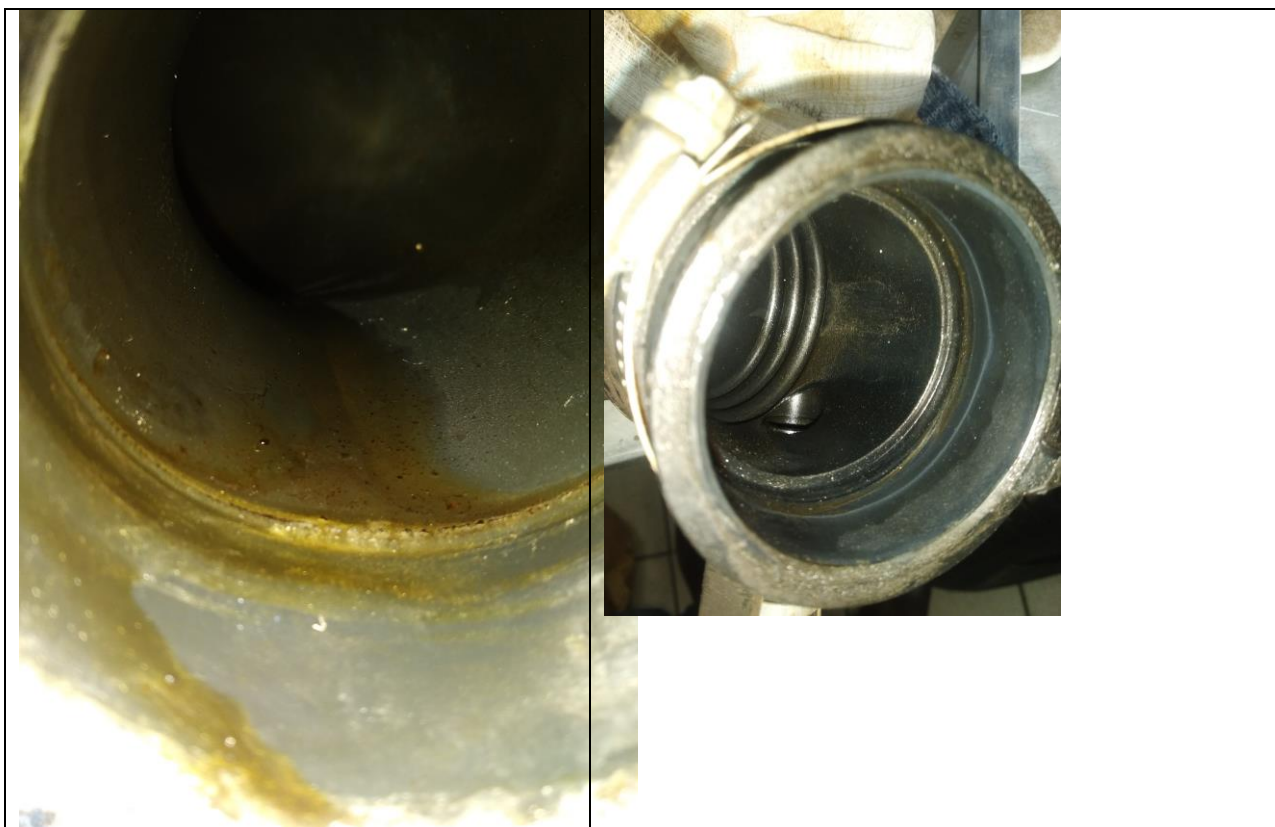
Осмотром патрубков впускного коллектора внешних механических повреждений не выявлено. На внутренних стенках присутствует масляная пленка с посторонними включениями (см. фото 24,25). Воздушный фильтр механических повреждений не имеет (см. фото 22) .

Фото 24.25. Вид на внутренние полости патрубков системы подачи воздуха

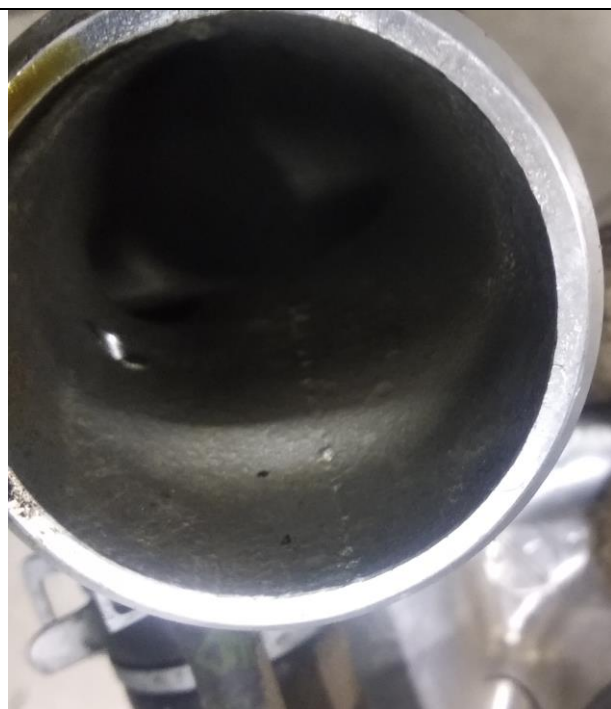
Представленный турбокомпрессор имеет две полости: горячую и холодную камеры. Следов контакта крыльчатки с корпусом турбокомпрессора не имеется. Радиальное перемещение вала крыльчатки относительно корпуса находится в допустимых пределах. Следов попадания масла в холодную часть турбокомпрессора не имеется (см. фото 29).

Фото 29. Вид на патрубок холодной стороны

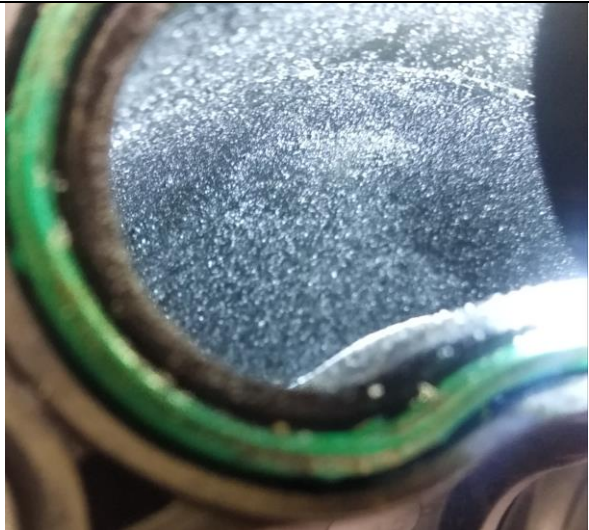
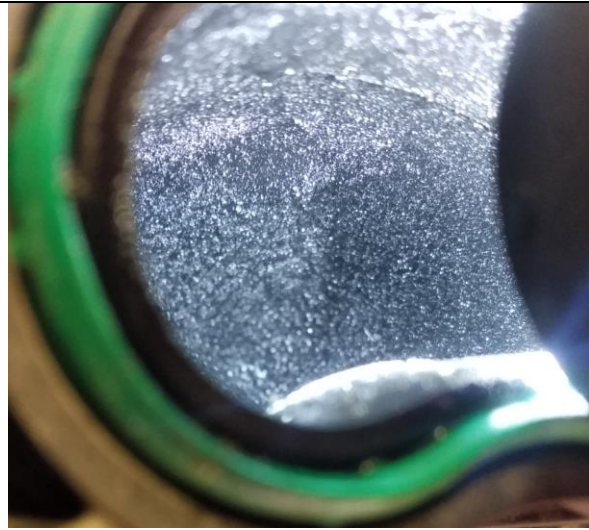
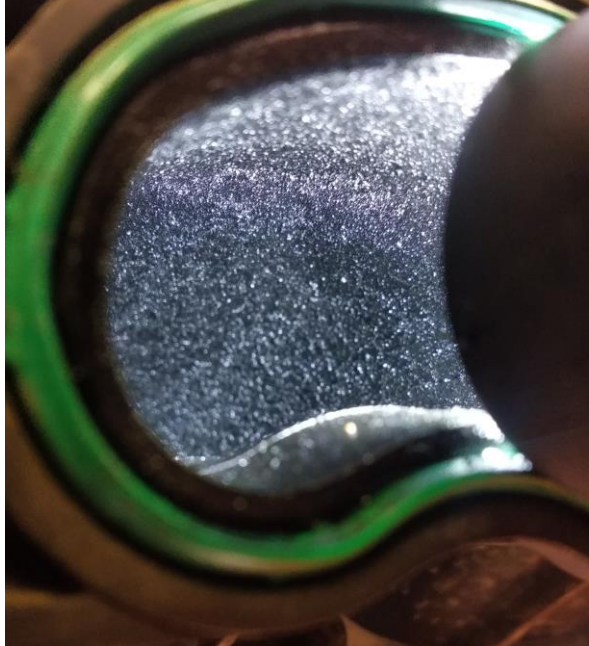
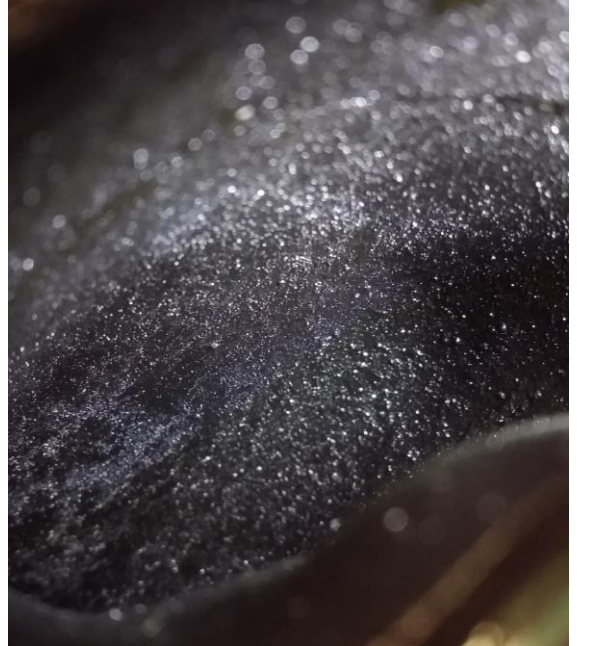
Впускной модуль внешних повреждений не имеет. Осмотром впускных каналов установлено загрязнение с увеличением концентрации посторонних частиц от первого к четвертому цилиндру (см. фото 30–33).

Фото 30. Вид на канал первого цилиндра	Фото 31. Вид на канал второго цилиндра

Фото 32. Вид на канал третьего цилиндра	Фото 33. Вид на канал четвертого цилиндра

Вместе с тем, подсос воздуха приводит к попаданию инородных частиц внутрь камеры сгорания ДВС. Конструктивно подвод воздуха к модулю пуска располагается ближе к четвертому цилиндру. Поскольку течение воздуха в каналах модуля впуска не стационарно, то в местах, где меняется геометрия канала, возникают стационарные вихри, в которых и происходит осаждение мелких частиц. Значительное изменение сечения канала находится на входе в модуль пуска, в одной плоскости с четвертым цилиндром, поэтому основное количество грязи будет засасываться именно в камеру сгорания четвертого цилиндра.
