Не так давно стал счастливым обладателем автомобиля suzuki jimny 2006 года.

Первый же осмотр показал, что на автомобиле нужно менять подшипники шкворней и ремонтировать промежуточный карданный вал, так как через заглушку передней крестовины активно убегало масло из МКПП.

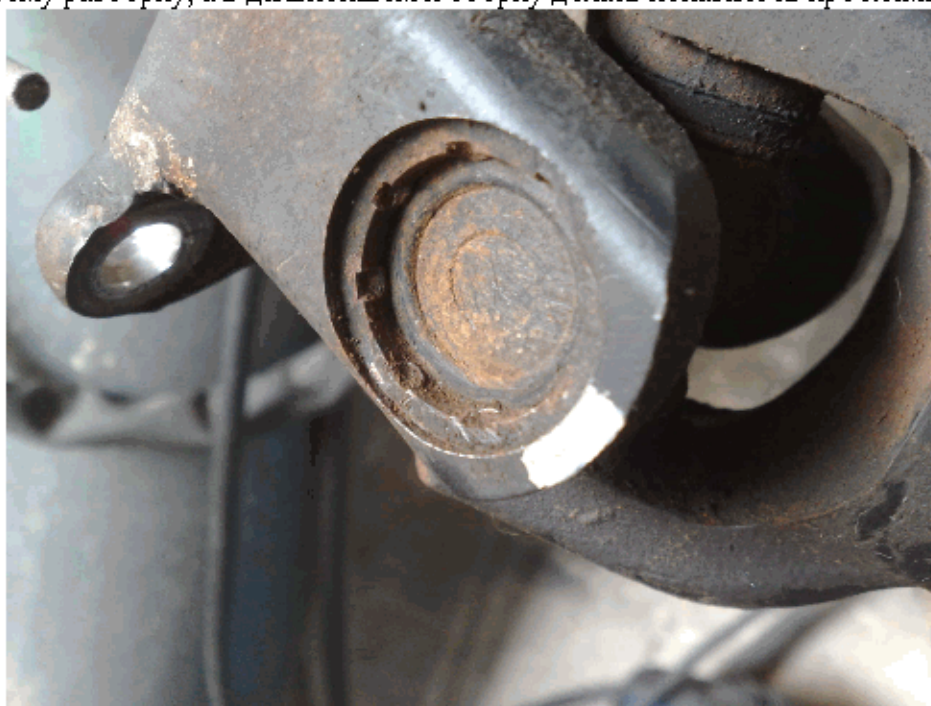
Осмотр карданного вала показал, что он является не разборным – крестовины подло завальцованы каким то специальным устройством (Рис.1), которого естественно у меня не было. Поэтому разборку, а в дальнейшем и сборку делать показалось проблематично.

Рис.1 (на рисунке указана задняя часть карданного вала)

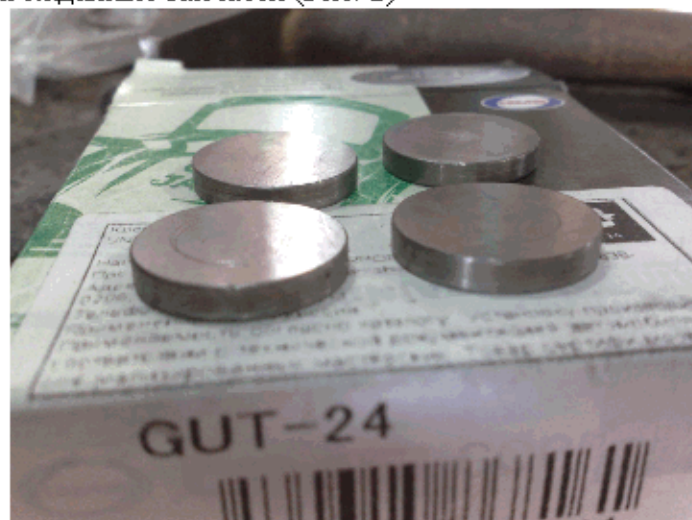
Рис. 2 Крестовина и шайбы.

Размер шайб, с учетом того что новая крестовина короче на 1,5мм: диаметр 22,07мм., высота 3,75мм (чтобы узнать высоту, лучше измерить вилку вала и вычесть из этого значения длину крестовины (57,50), результат поделить на два).

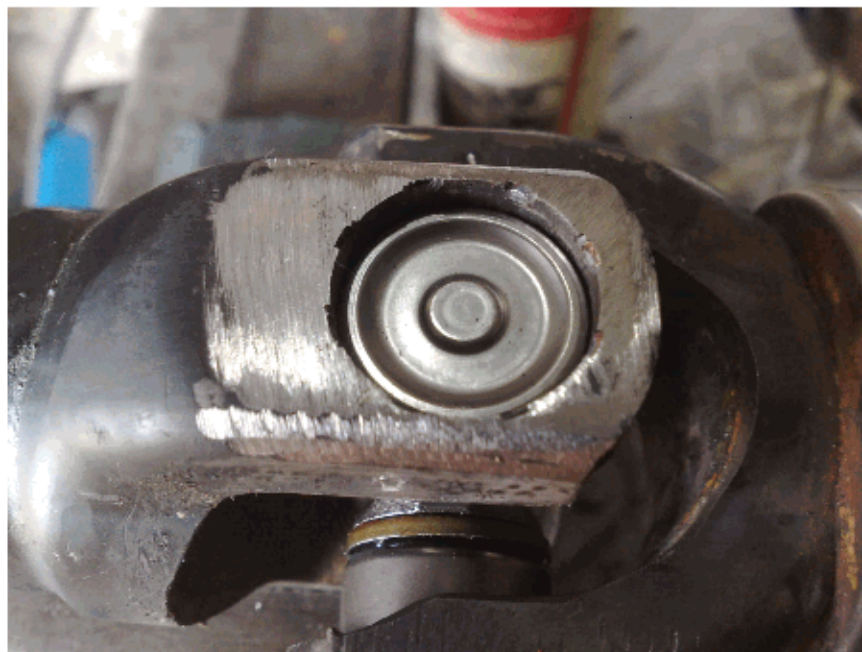
Рис. 3. Установка чашки крестовины

Далее произвел сборку вала в соответствии с ранее установленными метками. Рис. 3,4,5.

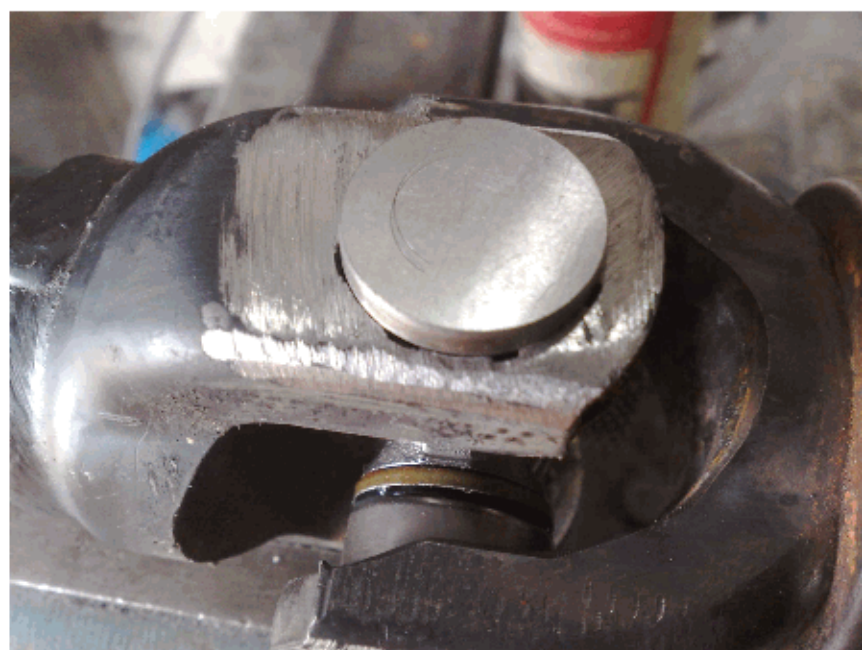
Рис. 4. Установка шайбы

Так как шайбы изначально предполагалось фиксировать аргонно-дуговой сваркой, посадочная поверхность была хорошо зачищена от краски и ржавчины. Думаю можно было бы и обычным электродом диаметром 1,5мм.

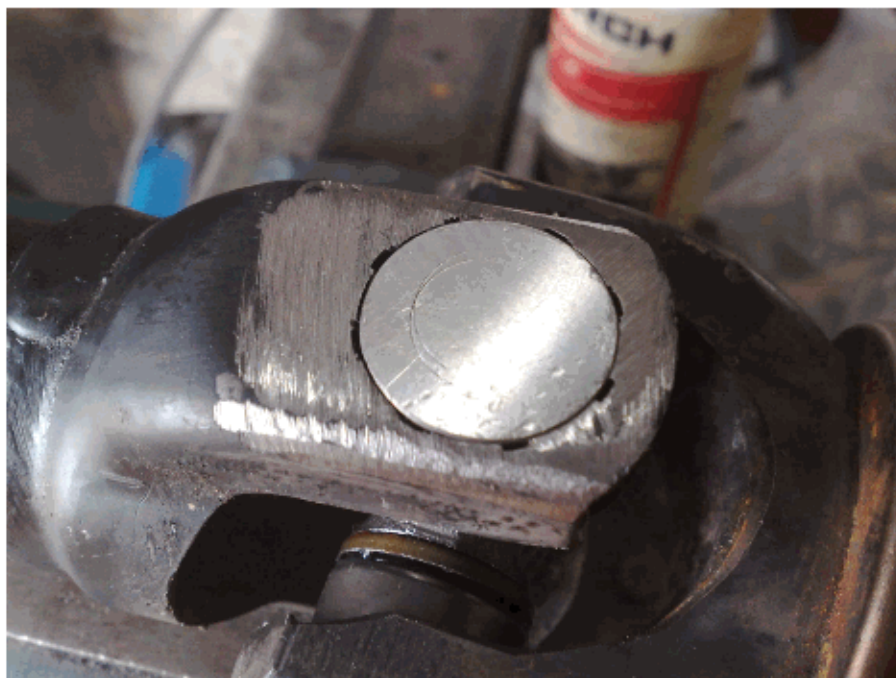
Рис. 5. Установка шайбы.

Необходимо отметить, что шайбы с обеих сторон должны стоять симметрично, не выпирать, и не проваливаться (иначе не избежать вибраций во время движения), для достижения этой цели просто обжал их в тисках и шайбы вместе с крестовиной заняли правильное положение.

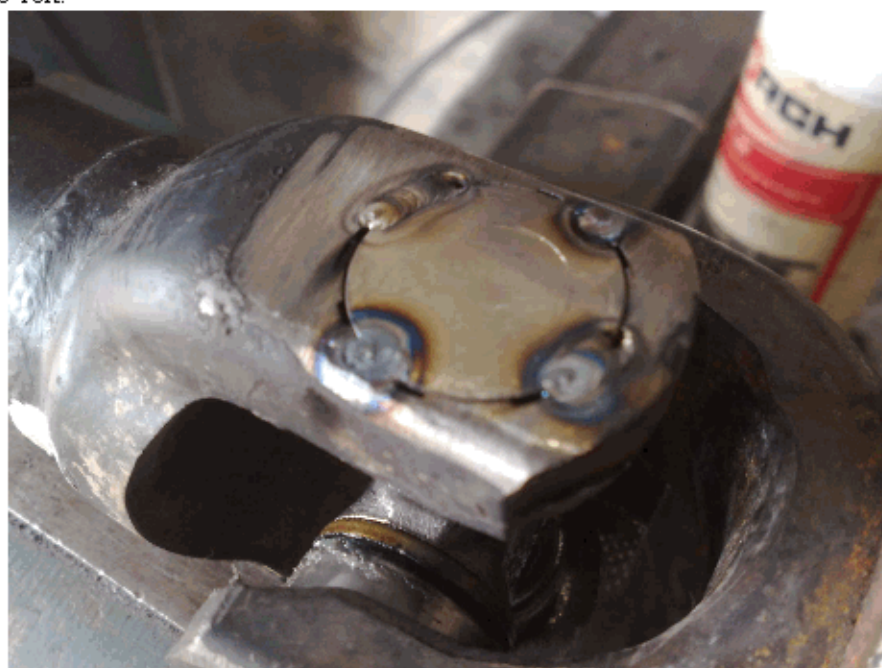
Рис. 6. Фиксируем сваркой шайбы.

Далее, очень осторожно, не перегревая узел, и без лишнего фанатизма (ведь его когда то снова придется разбирать) зафиксировал аргоно-дуговой сваркой эти шайбы в 4 местах рис.6,7. Провар не глубокий, швы короткие. Присадочную проволоку не использовал из соображений не нарушить балансировку вала. Думаю, хватило бы и в трех сварочных точек.

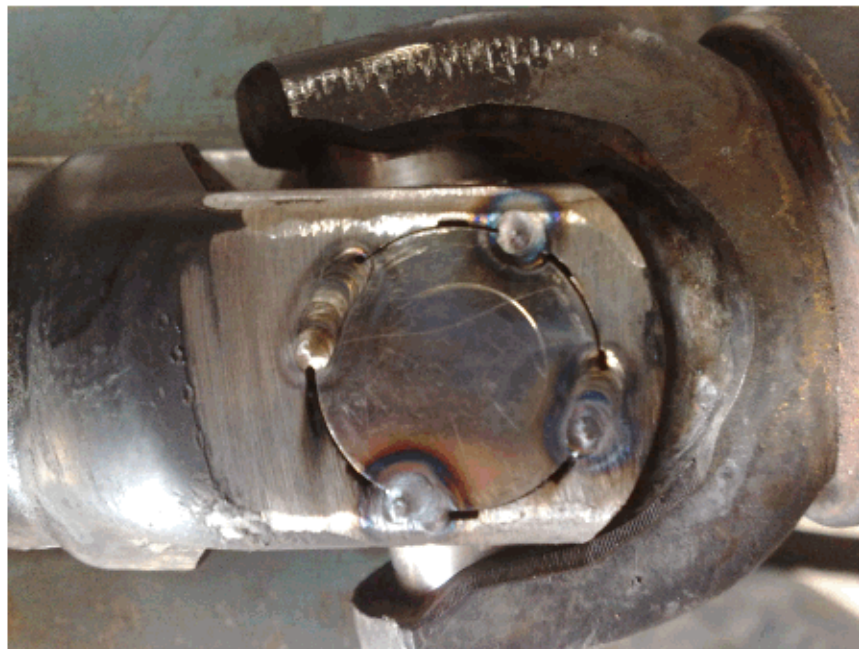
Рис. 7. Фиксируем сваркой шайбы.

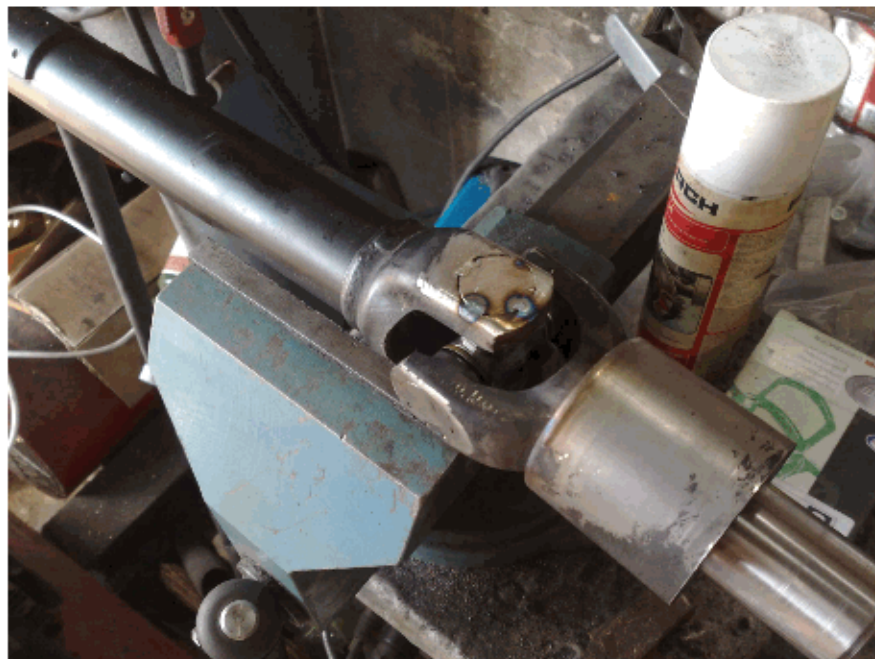
Рис. 8. Карданный вал в процессе работы.
