**МЕЖГОСУДАРСТВЕННЫЙ АВИАЦИОННЫЙ КОМИТЕТ**  
**КОМИССИЯ ПО РАССЛЕДОВАНИЮ АВИАЦИОННЫХ ПРОИСШЕСТВИЙ**

**ОКОНЧАТЕЛЬНЫЙ ОТЧЕТ**  
**ПО РЕЗУЛЬТАТАМ РАССЛЕДОВАНИЯ АВИАЦИОННОГО ПРОИСШЕСТВИЯ**

Вид авиационного происшествия	Катастрофа
Тип воздушного судна	ЕЭВС, самолет, Стриж К-10
Государственный регистрационный опознавательный знак	RA-1482G
Идентификационный номер	ЕЭВС .03.0983
Владелец	Частное лицо
Авиационная администрация	МТУ ВТ ЦР ФАВТ
Место происшествия	Россия, Московская область, Клинский район, координаты: 56° 08' 29,64" СШ; 036° 42' 58,56" ВД
Дата и время	25.08.2012, 15:10 UTC (19:10 местного времени), день

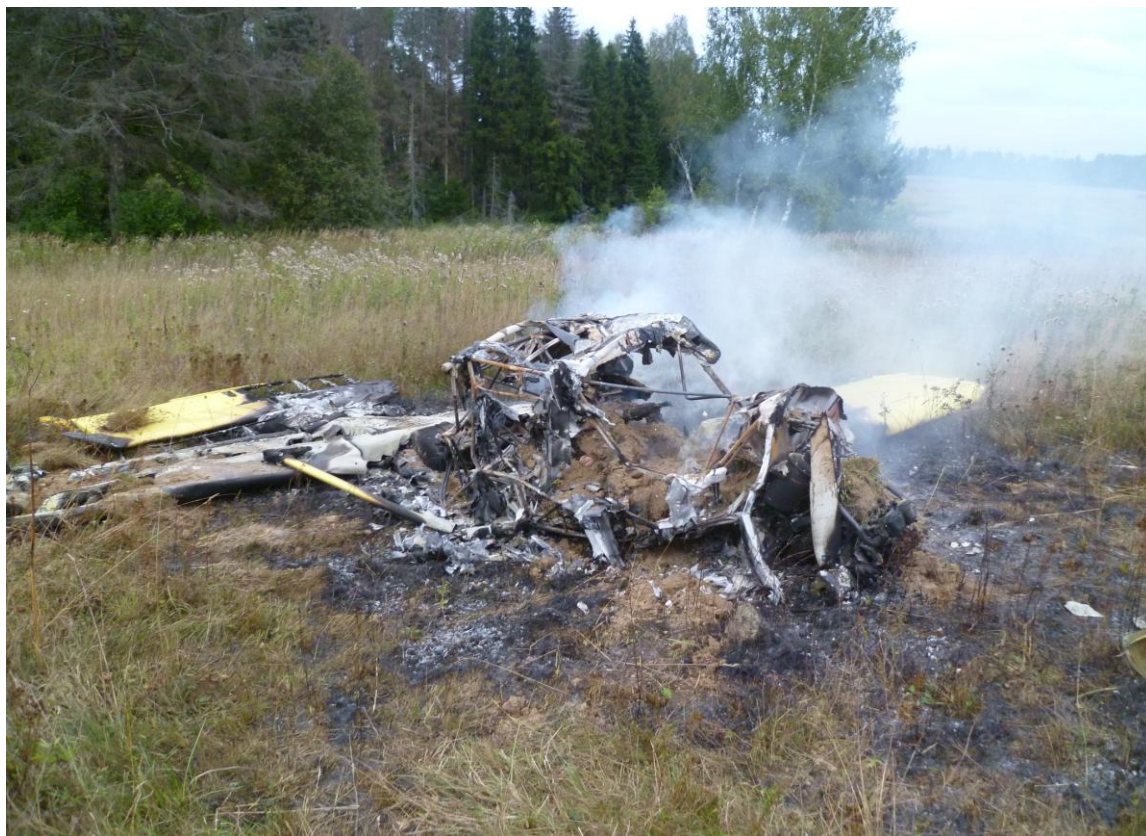
Рис. 1. Место АП.

В результате столкновения с землёй воздушное судно разрушено и почти полностью сгорело. Фюзеляж самолета сгорел полностью, уцелела только хвостовая часть со стабилизатором. Плоскости отделены от фюзеляжа, сломаны лонжероны в районе корневых нервюр. Правая консоль крыла обгорела и находится сзади фюзеляжа в перевернутом положении, левая консоль крыла обгорела наполовину. Стойки шасси сломаны. Тяги системы управления сломаны, деформированы, многие сгорели. Часть рычагов, качалок и кронштейнов имеют изломы и деформации. Тросовая проводка управления вырвана в местах крепления к тандерам. Двигатель в значительной мере пострадал от пожара, моторама имеет изломы, почти все дюритовые рукава, резиновые фланцы карбюраторов, топливный фильтр и топливный насос сгорели. Две лопасти воздушного винта оборваны в комлевой части. Приборное оборудование, радиостанция, аккумуляторная батарея, БПС сильно пострадали от пожара.

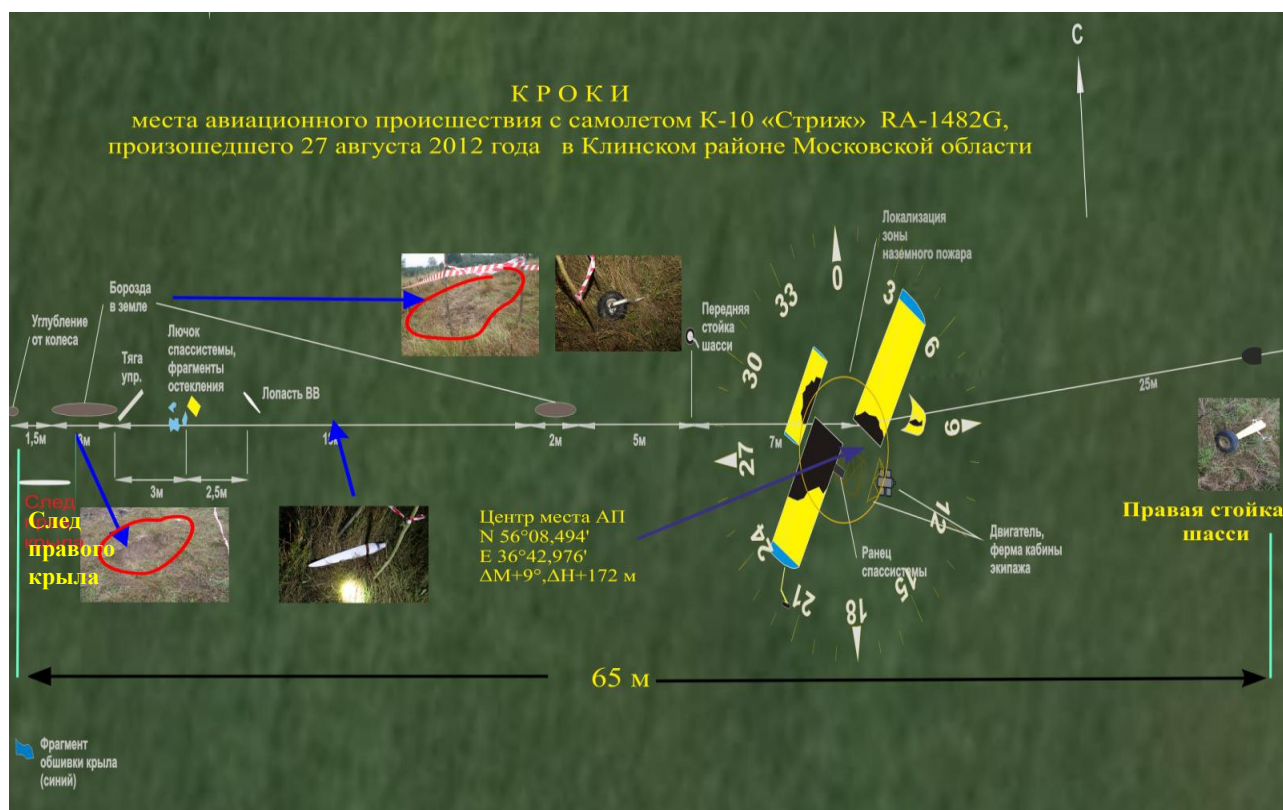
Рис. № 3. Кроки места АП

След первого касания самолётом земли находится примерно в 35 м от места нахождения самолёта. На месте следа сорвана трава вместе с частью грунта, на земле имеются кусочки лакокрасочного покрытия крыла. Вектор разброса обломков от следа первого касания до места остановки самолёта направлен примерно с МК=100°. Самолёт правой плоскостью задел о землю, угол крена составлял примерно 45°, а затем с углом тангажа на пикирование примерно 40° самолёт столкнулся с землёй воздушным винтом и передней стойкой шасси. Стойка шасси обломилась и отлетела вперёд несколько левее направления движения самолёта. При последующем ударе самолёта о землю, правая плоскость крыла отделилась от фюзеляжа, в момент удара крепление правой стойки сломалось. В дальнейшем, при движении по земле, самолёт развернуло вправо на угол примерно 20°.

Зона разброса обломков имеет длину 65 м вдоль направления движения самолёта и ширину порядка 10 м. Наибольшее количество обломков и обрывков стеклоткани

расположено в непосредственной близости от самолёта, на расстоянии 6-7 м вдоль направления движения самолёта. На земле имеется зона пожара, расположенная вокруг самолёта в радиусе 2-3 м.
