**ООО «Бюро судебных и правовых экспертиз»**

**АКТ ЭКСПЕРТНОГО ИССЛЕДОВАНИЯ N 123/44**

В ООО «Бюро судебных и правовых экспертиз» от Р.П. поступило заявление с просьбой провести исследование по ДВС автомобиля Сузуки СХ-4.

Имеет ДВС представленного для исследования автомобиля Сузуки СХ-4, неисправности (дефекты). Если имеется, то в чем состоит неисправность, связано ли ее возникновение с нарушением условий эксплуатации ТС.

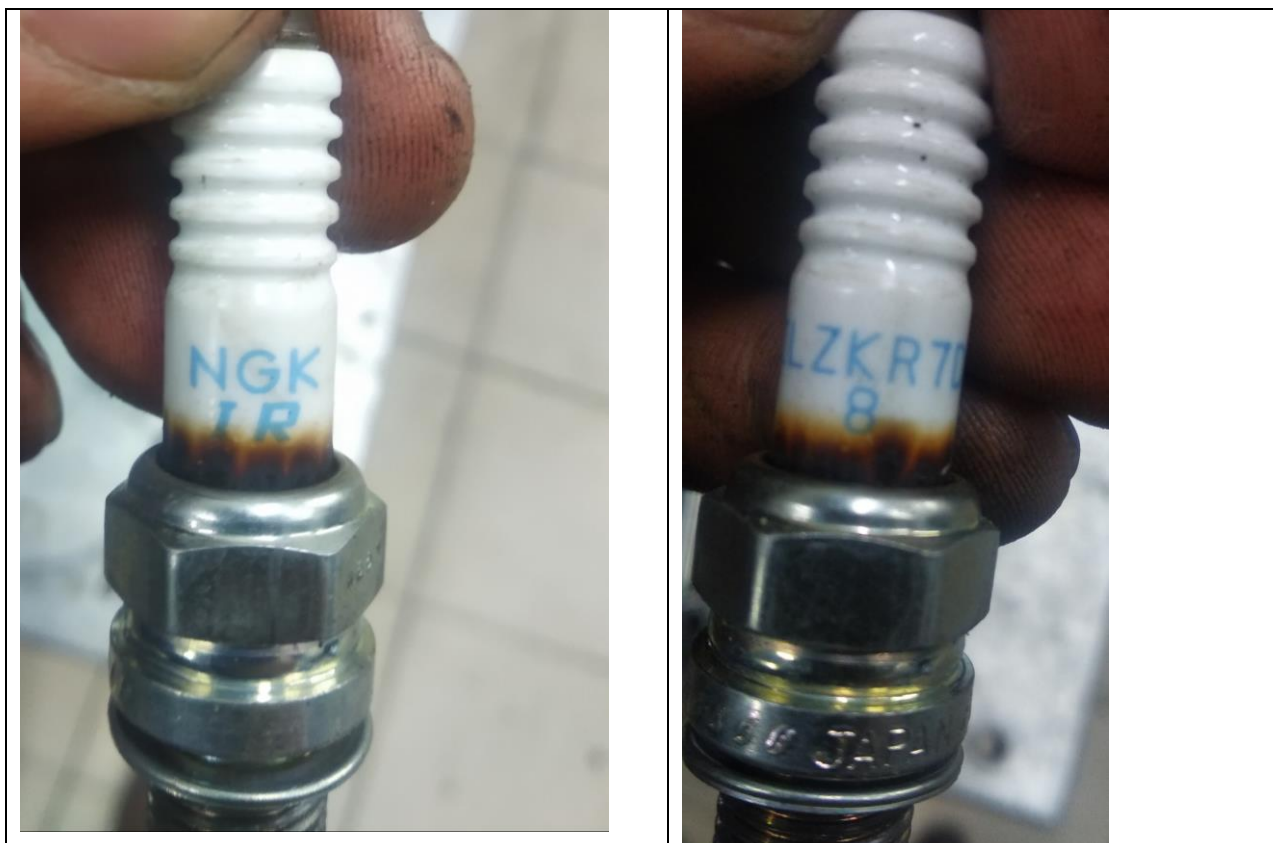
Затем к осмотру были представлены свечи зажигания. Маркировка представленных свечей: ILZKR7D NGK made in Japan (см. фото 18,19,20). Светло-серый нагар на свечах указывает на отсутствие сбоя в работе горения топливовоздушной смеси. Искровой зазор составил 0.8 мм, что является допустимым значением.

Фото 19.20. Вид на маркировку свечей зажигания

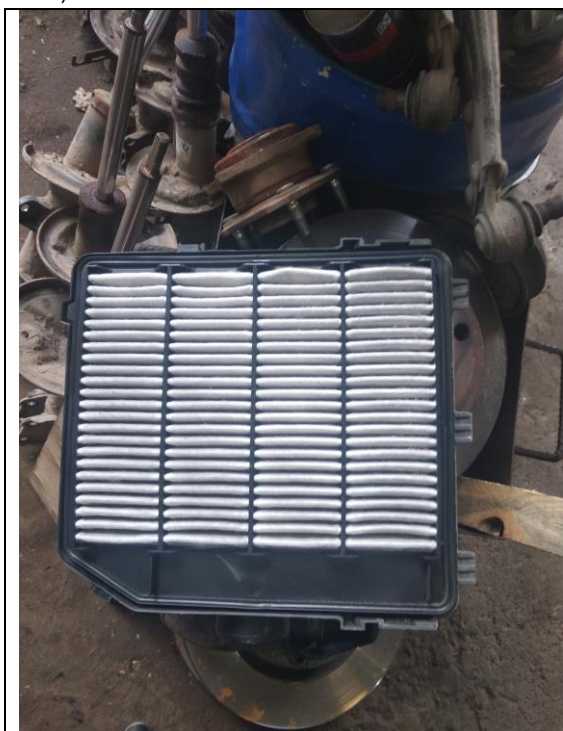
Осмотром патрубков впускного коллектора внешних механических повреждений не выявлено. На внутренних стенках присутствует масляная пленка с посторонними включениями (см. фото 24,25). Воздушный фильтр механических повреждений не имеет (см. фото 22) .

Фото 22. Вид на фильтрующий элемент

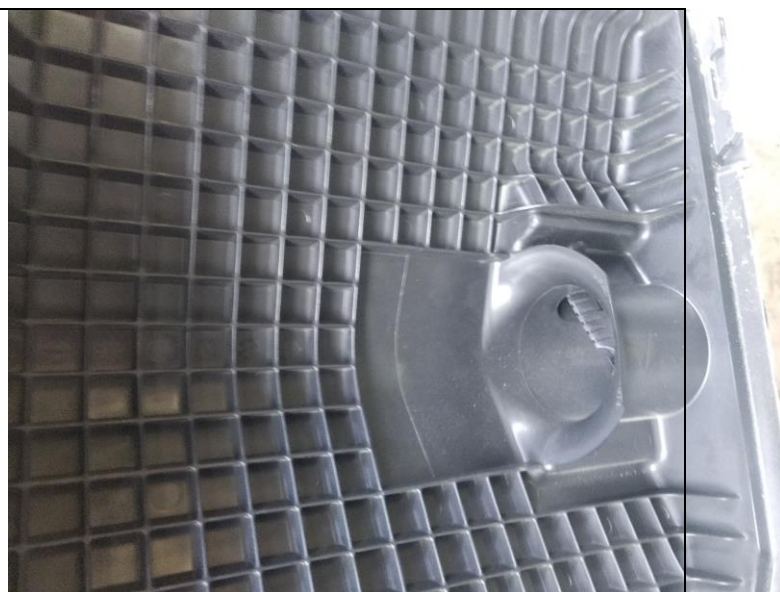
Фото 23. Корпус воздушного фильтра

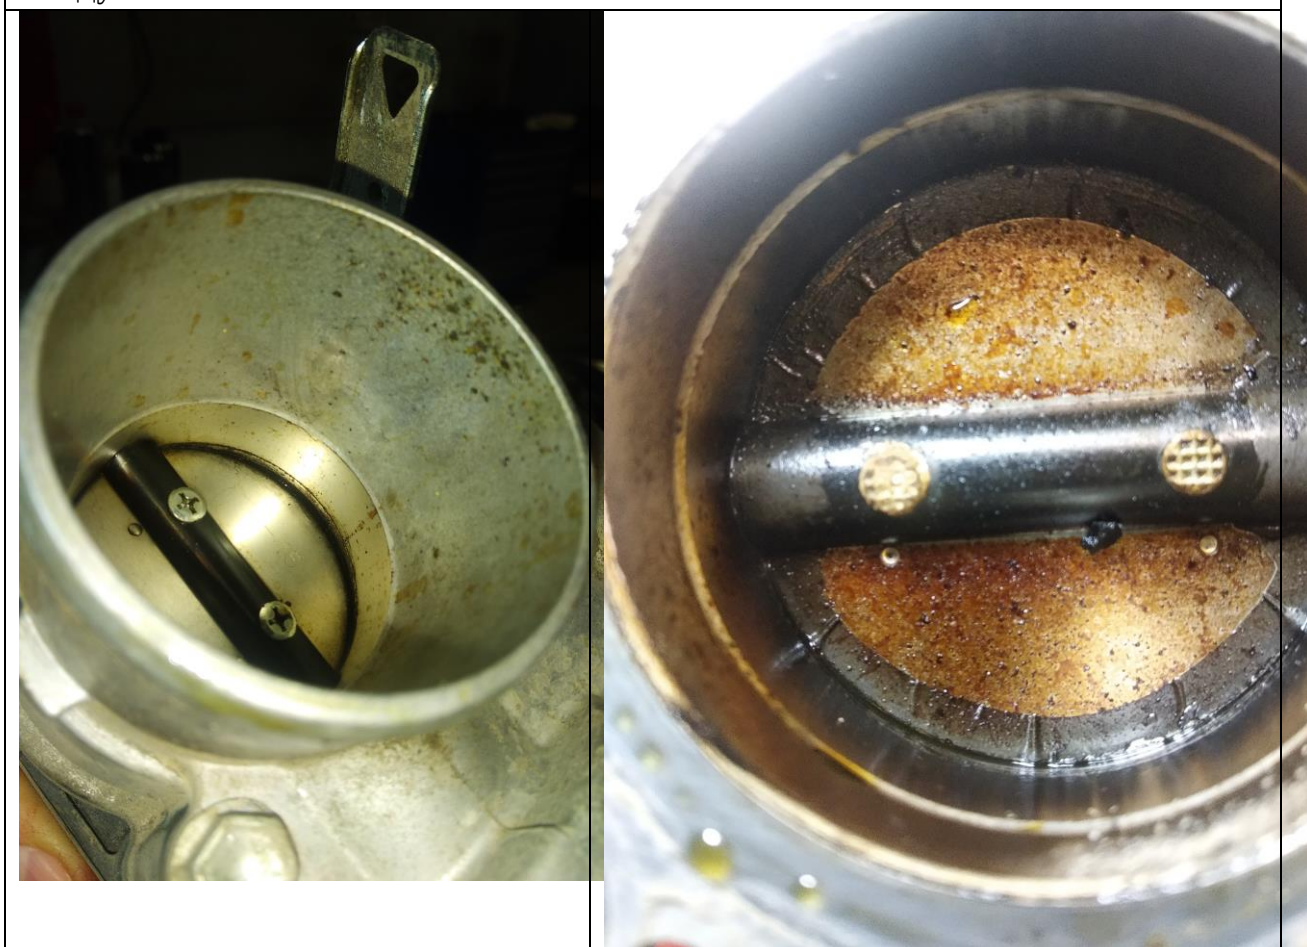
Фото 26.27. Вид на заслонку дроссельного патрубка с внешней и внутренней стороны

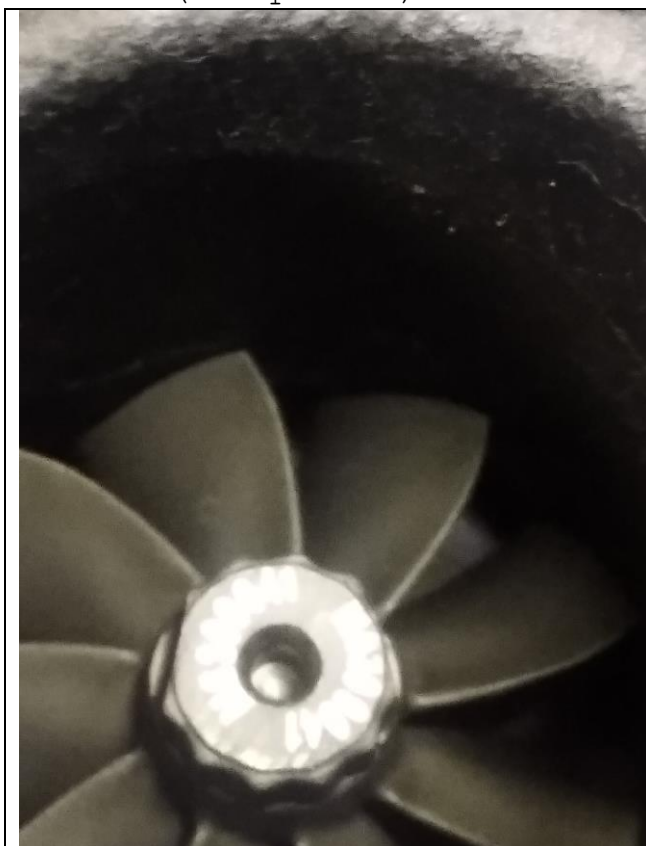
Представленный турбокомпрессор имеет две полости: горячую и холодную камеры. Следов контакта крыльчатки с корпусом турбокомпрессора не имеется. Радиальное перемещение вала крыльчатки относительно корпуса находится в допустимых пределах. Следов попадания масла в холодную часть турбокомпрессора не имеется (см. фото 29).

Фото 28. Вид на крыльчатку горячей стороны
