**МЕЖГОСУДАРСТВЕННЫЙ АВИАЦИОННЫЙ КОМИТЕТ**  
**КОМИССИЯ ПО РАССЛЕДОВАНИЮ АВИАЦИОННЫХ ПРОИСШЕСТВИЙ**

**ОКОНЧАТЕЛЬНЫЙ ОТЧЕТ**  
**ПО РЕЗУЛЬТАТАМ РАССЛЕДОВАНИЯ АВИАЦИОННОГО ПРОИСШЕСТВИЯ**

Вид авиационного происшествия	Катастрофа
Тип воздушного судна	ЕЭВС, самолет, Стриж К-10
Государственный регистрационный опознавательный знак	RA-1482G
Идентификационный номер	ЕЭВС .03.0983
Владелец	Частное лицо
Авиационная администрация	МТУ ВТ ЦР ФАВТ
Место происшествия	Россия, Московская область, Клинский район, координаты: 56° 08' 29,64" СШ; 036° 42' 58,56" ВД
Дата и время	25.08.2012, 15:10 UTC (19:10 местного времени), день

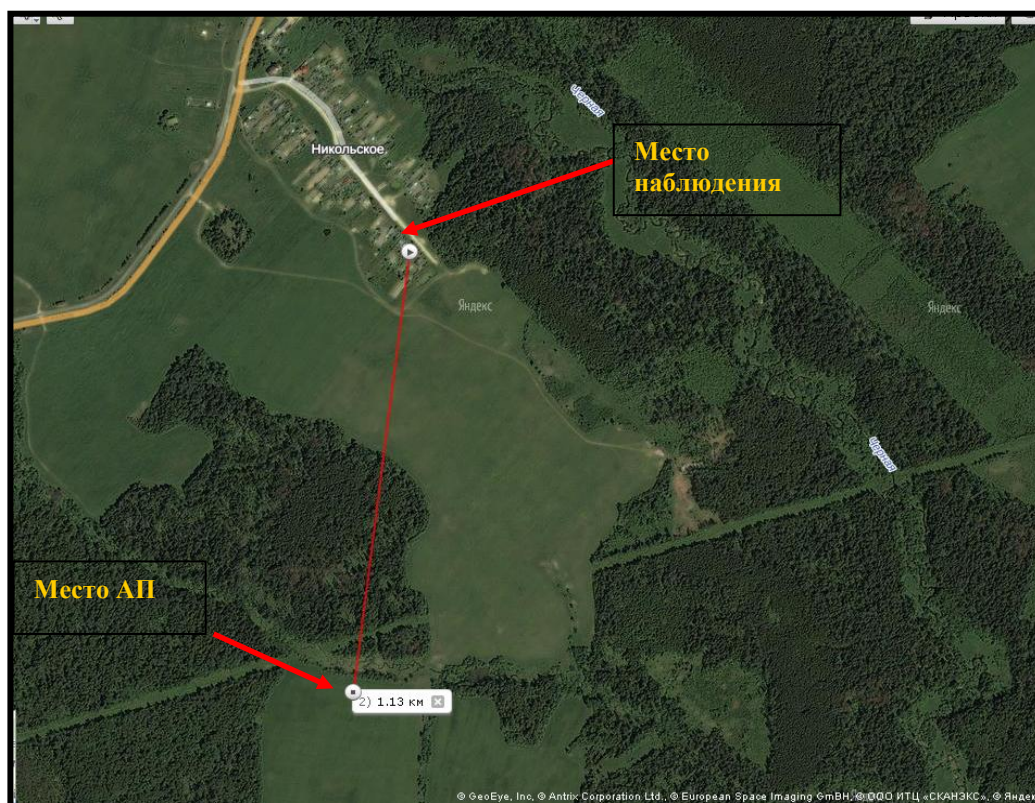
Рис. № 6. Схема расположения очевидца относительно места АП.

Из объяснительной очевидца: «...это было часов в семь, я стоял у гаража, самолет пролетел над лесом раза два, после этого я не обращал на него свое внимание. Прошло

какое-то время, я поднял голову и увидел, что самолет находится в вертикальном положении на высоте примерно 800м, почему я обратил внимание, звука не было. Он находился носом вниз, в вертикальном положении и вращался. Он витка три сделал, после этого скрылся за крышей соседнего дома, а затем я услышал удар, звук удара о землю. Через 3 – 4 минуты после этого увидел дым, а потом услышал «хлопок», сосед, который стоял рядом, сказал, наверно, взорвался бензобак...».

При опросе очевидец подтвердил, что он слышал работу двигателя при выполнении самолетом полетов над лесом.
